## **ERFAHRUNGEN MIT ESG AN OBJEKTFASSADEN**

- Bericht aus der Fassadenbau-Praxis -

### ESG Anwendungen und Erfahrungen

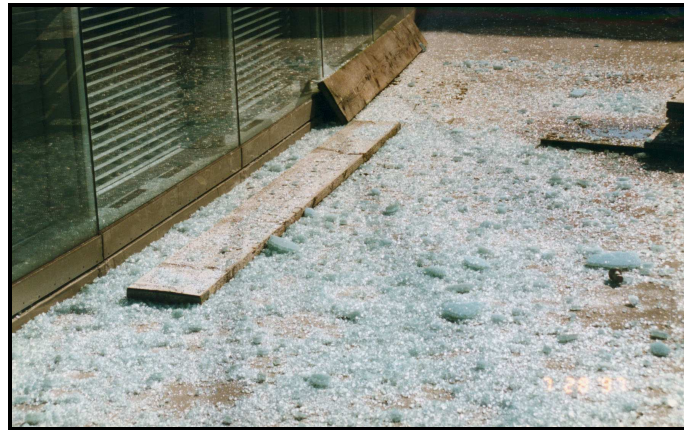
Bei Glasstärken von bis zu ca. 6 mm weisen diese Krümel untereinander nur einen geringen Zusammenhalt auf. Infolgedessen wird eine brechende ESG-Scheibe geringer Stärke in zusätzlicher Abhängigkeit von ihrer Größe, Einbaulage und Lagerungsart in der Regel kurz nach dem Bruchereignis in Form eines Krümelregens abstürzen. Das von dem Krümelregen ausgehende Gefährdungspotential ist begrenzt.

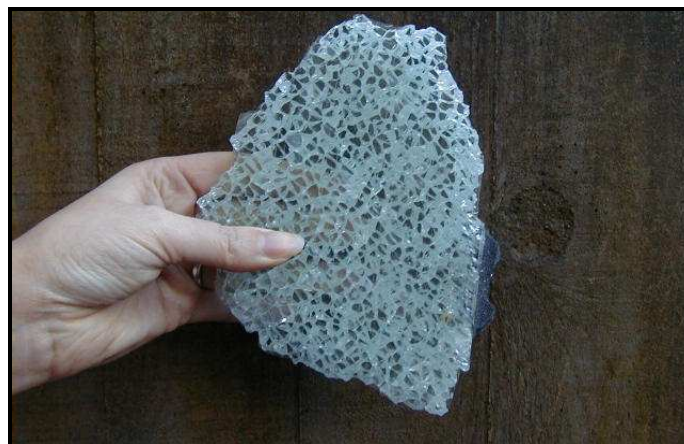
Bei größeren Glasstärken, wie sie aus den statischen Randbedingungen heraus bei Objektfassaden, z. B. an Hochhäusern mit dickeren Glasscheiben (typisch 8, 10 und 12 mm), nahezu ausschließlich vorkommen, weisen die Bruchkrümel untereinander noch einen wirksamen Zusammenhalt auf. Infolgedessen wird eine brechende ESG-Scheibe in objektfassadentypischer Stärke, in zusätzlicher Abhängigkeit von ihrer Größe, Einbaulage und Lagerungsart, in der Regel nach dem Bruchereignis noch einige Zeit in der Fassade verbleiben, zumindest in Teilflächen. Der Absturz erfolgt zu erheblichen Anteilen in Form zusammenhängender Krümelschollen, deren typische Größenordnung bei 10 mm dickem ESG etwa 100 cm<sup>2</sup> bis 600 cm<sup>2</sup> beträgt.

Die Überlegung, dass eine solche Krümelscholle mit einer Masse um 1 kg aus der Fassade eines hohen Hauses abstürzt, zeigt das deutliche Gefährdungspotential in diesem Anwendungsbereich auf.
